EVALUASI NILAI KERUSAKAN JALAN PADA RUAS MOLINGKAPOTO SIMPANG KWANDANG MENGGUNAKAN SURFACE DISTRESS INDEX (SDI) DAN INTERNATIONAL ROUGHNESS INDEX (IRI)

*Moh. Reza Jahja¹, Frice Lahmudin Desei², dan Yuliyanti Kadir³

^{1,2,3}Prodi Teknik Sipil, Fakultas Teknik, Universitas Negeri Gorontalo

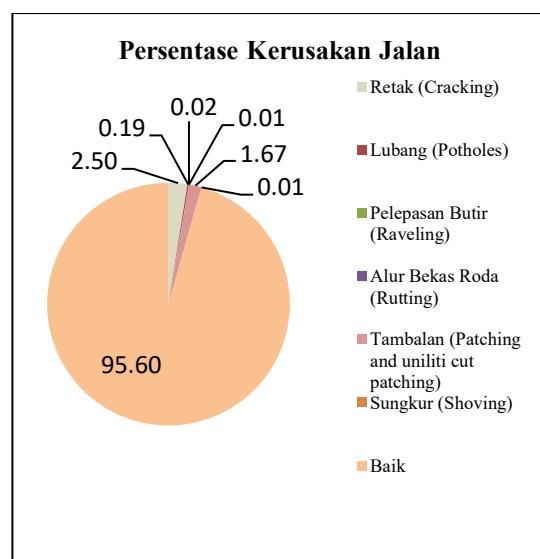
Gambar 2 Presentase Kondisi Perkerasan

Kerusakan retak dan lubang yang dominan menandakan perlunya perawatan rutin berupa Berdasarkan Tabel 9 kerusakan retak adalah kerusakan yang paling banyak terjadi yaitu seluas 1650,01 m², kemudian kerusakan lubang seluas 124,09 m², dan kondisi jalan yang masih berada pada kondisi baik adalah seluas 63096,53 m². Berdasarkan persentase kondisi Jalan ditunjukkan pada Gambar 2.

Kondisi dan jenis-jenis kerusakan yang ditemukan pada survei lapangan ditunjukkan pada Tabel 9.

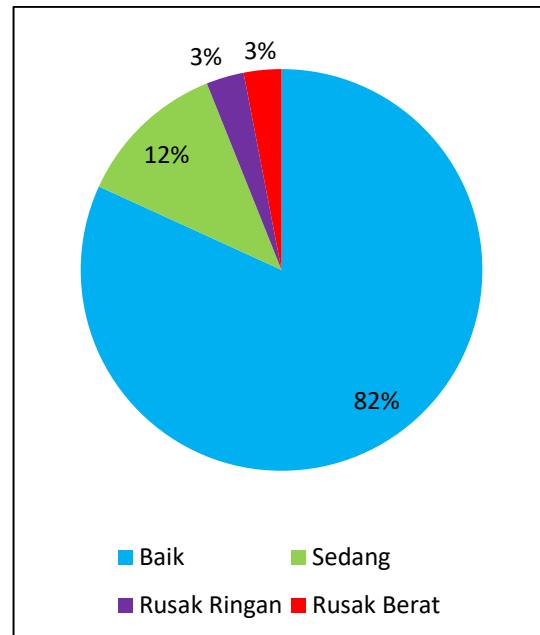
Gambar 3 Presentase Nilai SDI

Berdasarkan Tabel 10. Nilai rata-rata SDI seluruh ruas jalan adalah 42.42 termasuk kategori baik. Nilai SDI tertinggi yaitu 175 yang berada pada Sta. 9+500 – Sta. 9+600, dengan kondisi rusak berat. Persentase kondisi seluruh ruas jalan dapat dilihat pada Gambar 3.

Gambar 3 menunjukkan persentase indeks kerusakan jalan dengan kondisi baik adalah sebesar 82%, kondisi sedang 12%, kondisi rusak ringan 3%, dan kondisi rusak berat 3%.

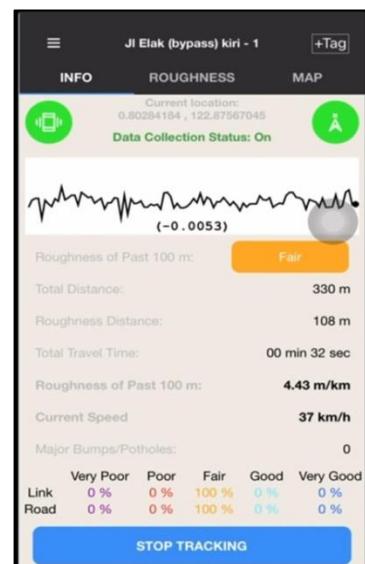
Gambar 4 Pembacaan Nilai IRI pada Sta. 6+500-Sta. 6+600

Aplikasi *Roadlab Pro* akan membaca nilai IRI ketika jarak telah mencapai 100 m dan kecepatan diatas 15 km/jam. Pada gambar diatas *Roughness distance* menunjukkan jarak 330 m atau 300 m. Karena aplikasi *Roadlab Pro* menggunakan sensor *Global Positioning System (GPS)*, menyebabkan jarak yang didapatkan terkadang kurang presisi. Pada *Roughness of past* (IRI, m/km) menunjukkan 4,43 dengan keadaan jalan *Fair* atau sedang. Nilai IRI Sta. 6+300-Sta. 9+600 dapat dilihat pada Tabel 11.

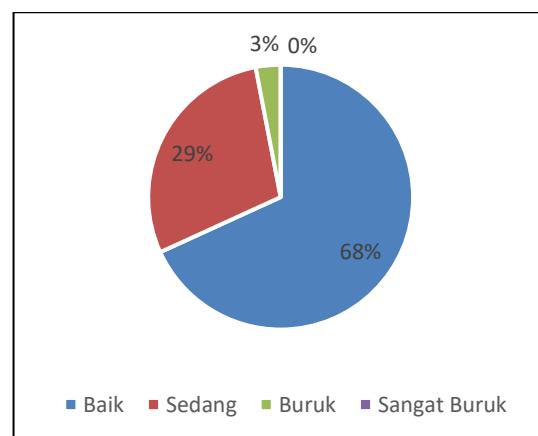
Gambar 5 Presentase Kondisi Jalan Berdasarkan Nilai IRI

dengan medan datar. Sebanyak 19 segmen jalan berada dalam kondisi sedang, sebanyak 2 segmen jalan berada dalam kondisi Buruk dengan nilai IRI sebesar 8,60 berada pada lajur kiri sta. 9+500-9+600, dan 0 segmen jalan mengalami kondisi sangat buruk. Persentase kerusakan jalan dapat dilihat pada Gambar 5.

Berdasarkan Gambar 4.18, perentase kondisi jalan yang berada dalam kondisi baik sebanyak 68%, persentase jalan yang berada dalam kondisi sedang sebanyak 29%, kondisi jalan yang berada dalam kondisi buruk sebanyak 3%, dan kondisi jalan yang berada dalam kondisi sangat buruk sebanyak 0%.
